**ÉTUDE DE FAISABILITÉ - CHANGEMENT USAGE  
ANCIEN COUVENT DE LABELLE, 17 RUE DU COUVENT  
MUNICIPALITÉ DE LABELLE  
RAPPORT FINAL - 11 NOVEMBRE 2024**

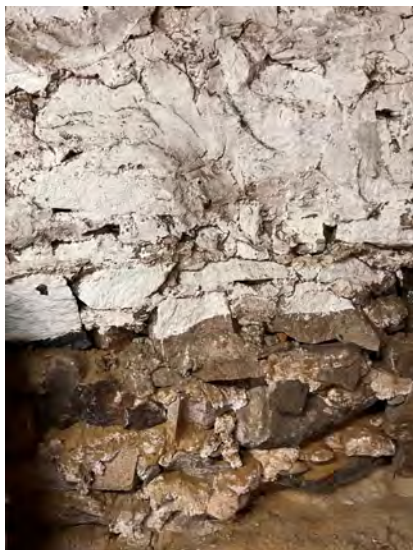
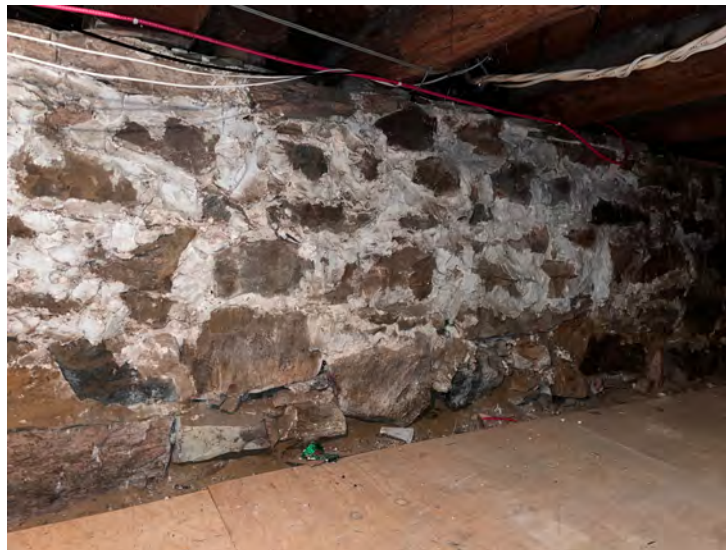
Les fissures des murs de fondation se sont reportées aux étages supérieurs et ont occasionné une dislocation des revêtements et donc, des brèches pour les infiltrations d'eau.

Il pourrait être possible de faire expertiser les fondations en moellon de même que l'origine des fissures, par un ingénieur qualifié, pour valider si le problème est récurrent ou non. La restauration et mise aux normes de l'édifice ne pourrait cependant pas se faire sur les fondations actuelles, il sera obligatoire de reconstruire des fondations de béton, réalisées en sous-œuvre (par section, sans démolir le bâtiment). Les fondations de moellon ne sont pas conformes aux normes contemporaines de charges et d'uniformités, la rénovation de l'édifice apporterait des charges supplémentaires qui ne peuvent probablement pas être reprises par les fondations dans l'état actuel.

Nouvelles fondations de béton réalisées en sous-œuvre.

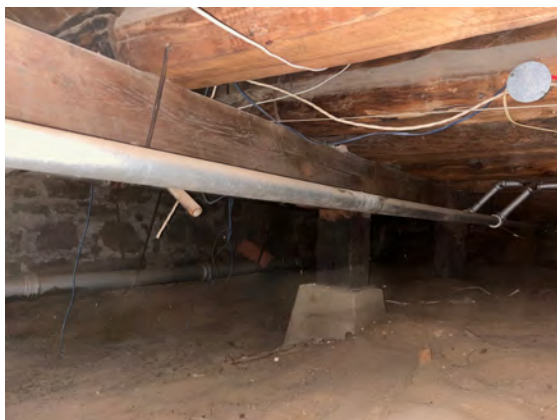
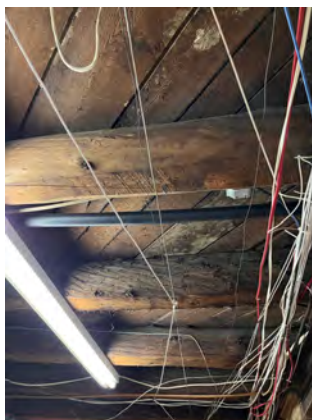
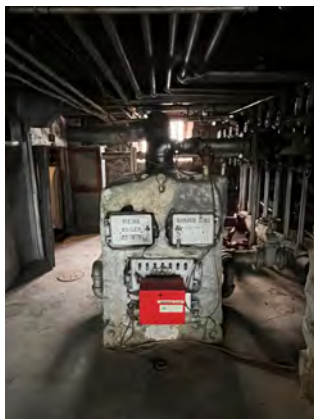
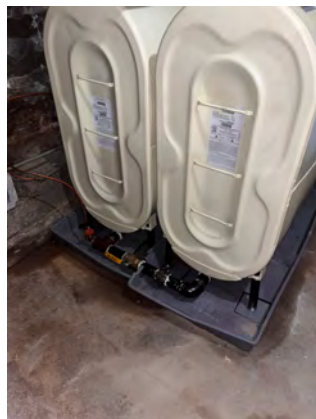
Le sous-sol est accessible via l'extérieur seulement. Il s'agit d'une aire de plancher partielle où sont localisés la fournaise et les réservoirs d'huile à chauffage. Le reste de l'espace est constitué de vides sanitaires partiellement excavés. Il est à noter que la structure de plafond apparente est en bois, constituée de solives et poutres rustiques. Il n'y a actuellement aucune résistance au feu entre le sous-sol et le premier étage.

On note la présence possible de moisissures dans un secteur de plafond en bois apparent, ce secteur concorde avec l'entrée principale à l'étage supérieur. On soupçonne que l'eau et le sel de déglacage des bottes ont migré dans le plafond. Également, la marquise installée au-dessus de la porte de garage semble comporter des faiblesses au niveau de l'étanchéité (structure pénétrant dans l'enveloppe et absence de solin). On voit des infiltrations d'eau visibles dans ce secteur.

Également, le sol est fort possiblement contaminé à l'emplacement des réservoirs, la Municipalité nous a avisés que des fuites ont été répertoriées dans le passé.

Il faut absolument prévoir une résistance au feu conforme au plafond du sous-sol, ainsi qu'aux éléments de structure (45 minutes minimum).

Décontamination du sol dans le secteur des réservoirs.

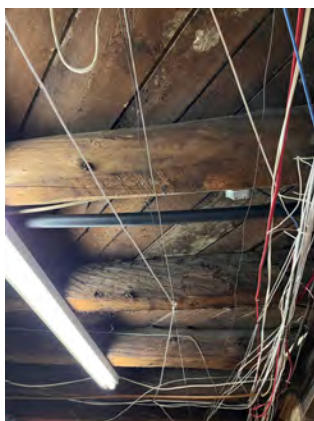
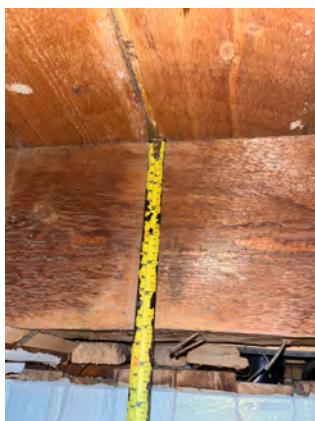
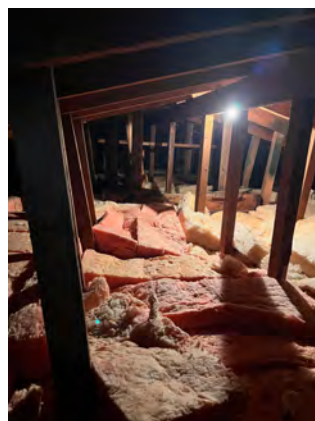
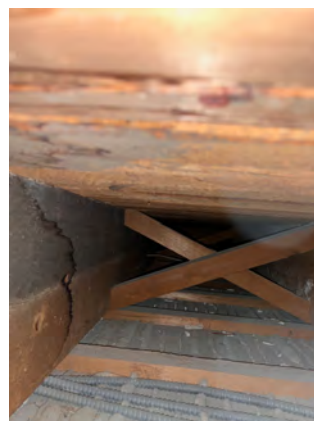
Vu les fissures présentes un peu partout dans le bâtiment, il est évident que l'édifice subit un mouvement indésirable qui affecte la structure. Une expertise est nécessaire par un ingénieur en structure, pour valider l'étendue de l'état actuel de la structure, ainsi que les mises aux normes obligatoires qui seraient requises pour des raisons de sécurité et pour des raisons de mises aux normes.

Un renfort structural complet est à prévoir. Pour y arriver, il sera nécessaire de dégarnir l'entièreté des finis intérieurs (murs, planchers, plafonds). Il est possible que de nouveaux éléments structuraux apparents soient requis suite à l'étude de l'ingénieur en structure (poutres d'acier et/ou contreventements, par exemple).

Les résistances au feu entre les étages et aux éléments structuraux devront être refaites en gypse type X.

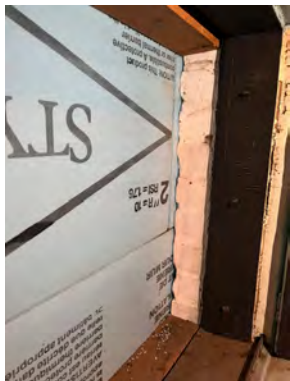
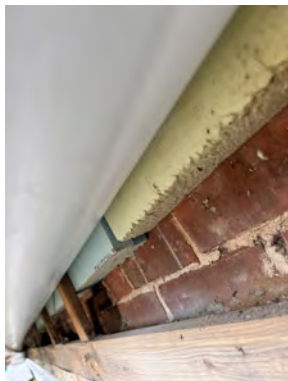
Malheureusement, il est très probable que la brique ne soit pas récupérable. En effet, des fourrures de bois semblent avoir été ancrées à même la brique et le mortier. On se questionne aussi sur la stabilité des attaches à briques (qu'on ne peut malheureusement pas observer). Ces attaches métalliques qui datent d'une centaine d'années ont possiblement été touchées par les infiltrations d'eau dans l'enveloppe et par les mouvements structuraux. Il est possible que la brique actuelle soit instable si l'on dégarnit le revêtement vinyle.

Pour récupérer l'édifice et le restaurer, on propose de dégarnir tous les parements, y compris la brique originale qui est endommagée. Un nouveau parement de brique pourra être mis en place (sur de nouvelles fondations). Cette brique pourra être similaire à l'originale en guise de rappel.

Une stratégie d'isolation de l'édifice devra être mise en place. On propose de profiter du dégarnissage des finis intérieurs (voir structure) pour réisoler par l'intérieur.

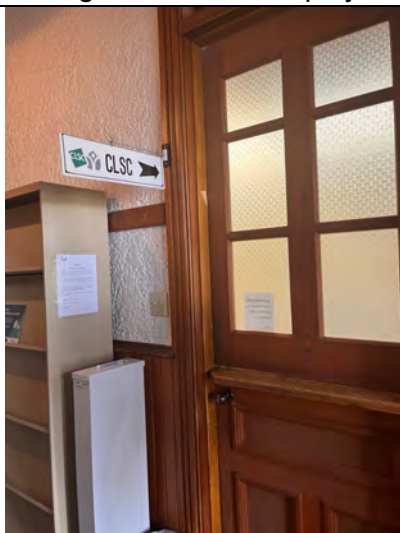
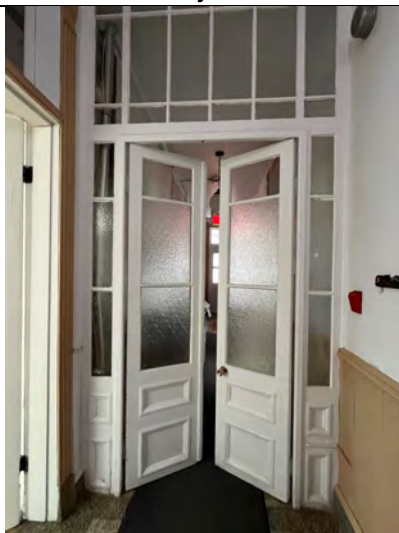
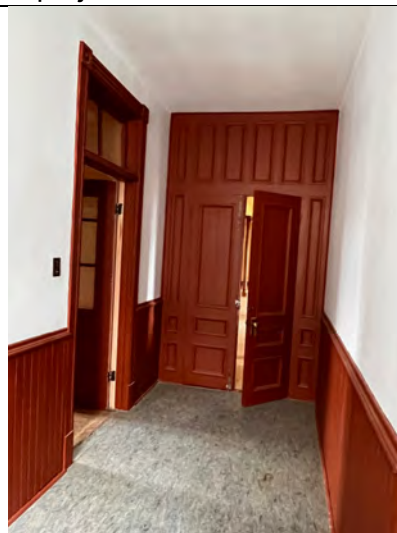
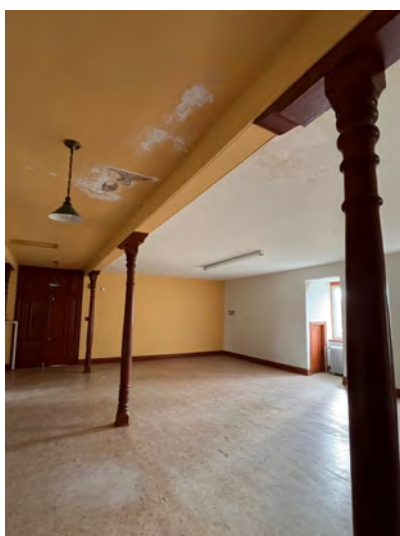
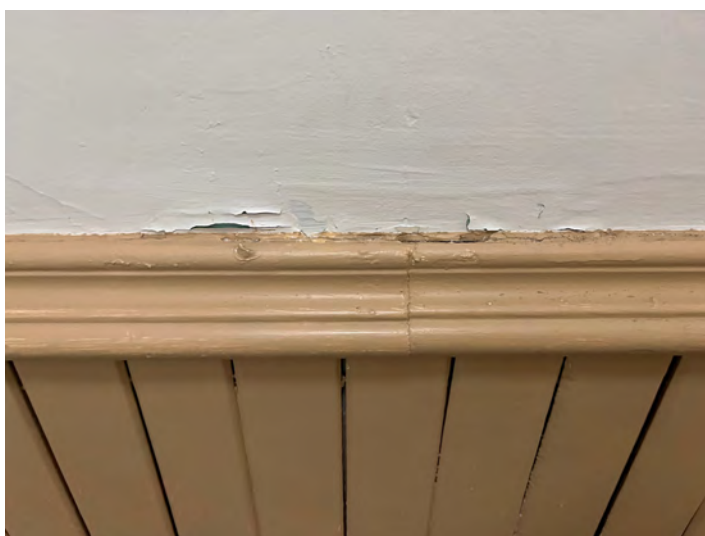
Plusieurs éléments intérieurs en bois sont en état acceptable et pourraient être remis en valeur. Certaines portes et certains encadrements pourraient facilement être récupérés et être réintégrés à un projet de rénovation majeure ou encore dans une reconstruction.

Récupérer les portes, les boiseries, les éléments décoratifs qui peuvent l'être pour les mettre en valeur et les réintégrer soit dans un projet de rénovation majeure, soit dans un projet de reconstruction.

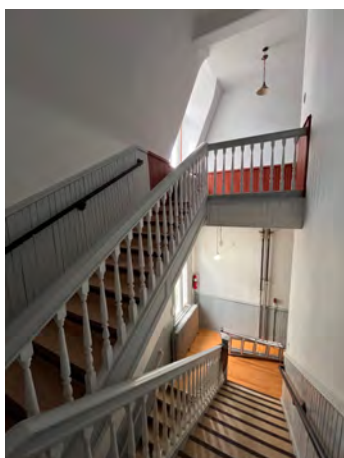
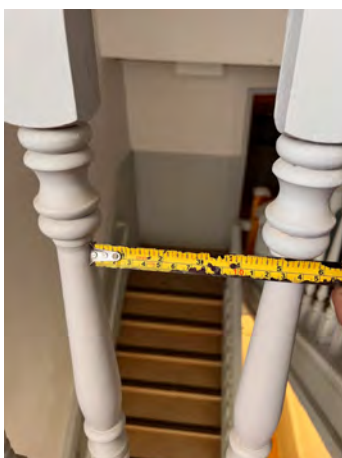
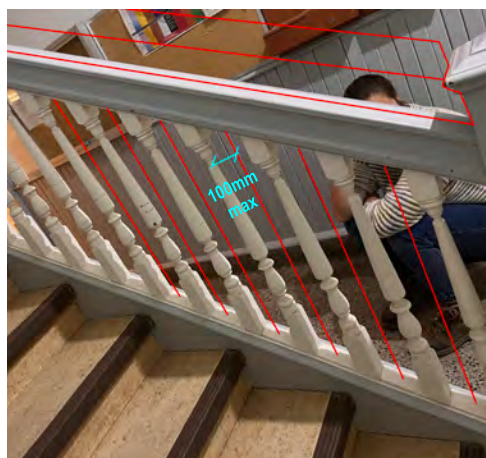
Les aires de plancher sont desservies par deux escaliers intérieurs. Ces escaliers en bois sont ouverts sur trois niveaux de plancher ce qui constitue une "aire communicante" au sens du Code de construction. Les cages d'escalier qui constituent des issues, c'est le cas ici, doivent être cloisonnées, démontrer une résistance au feu et mener à l'extérieur. Il serait possible de cloisonner les escaliers sans les reconstruire ou les déplacer.

Cloisonner les cages d'escalier à tous les niveaux (accès via des portes qui peuvent être vitrées).

Modifier les garde-corps existants pour les rehausser et éviter des espaces de plus de 100 mm.

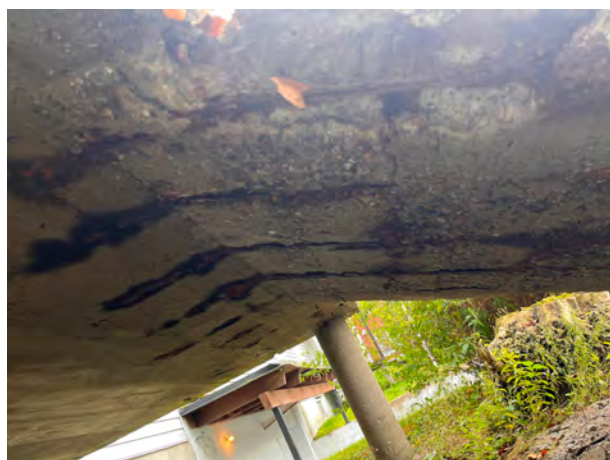
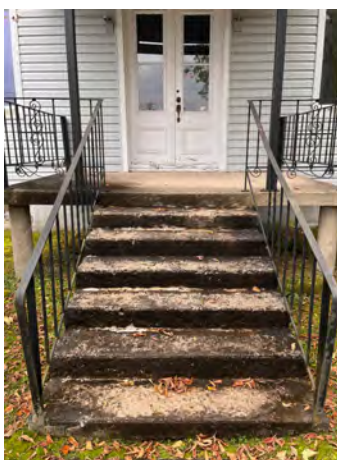
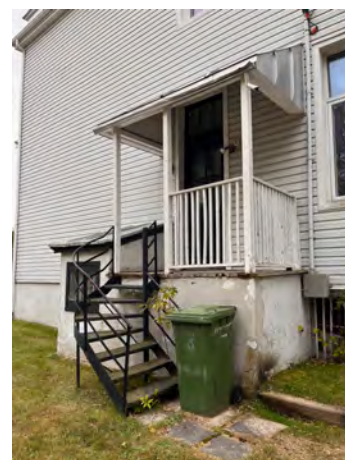
Les escaliers extérieurs, qu'ils soient en béton ou en acier, démontrent d'importants signes de vétusté.

Reconstruire les escaliers, les mains-courantes et garde-corps extérieurs.

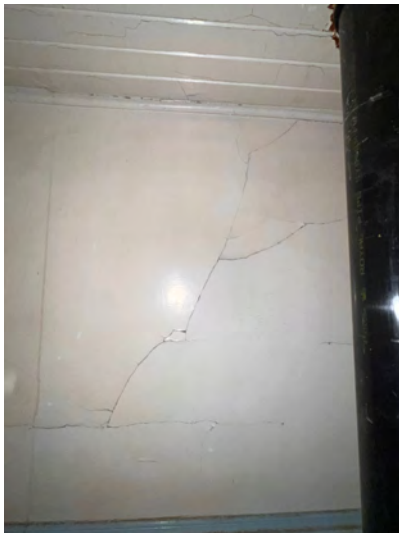
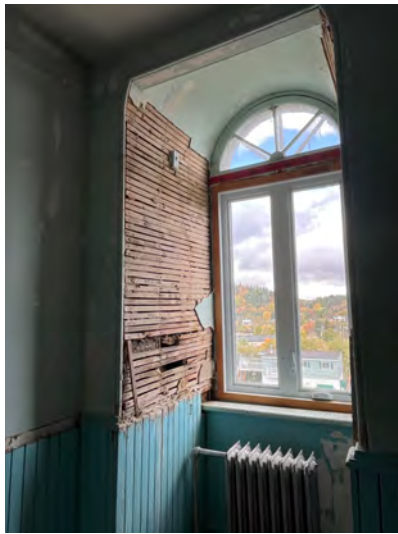
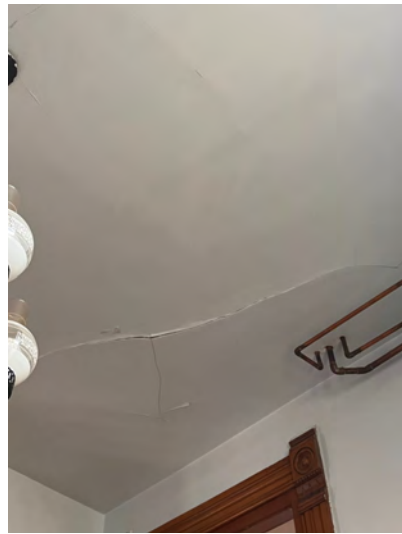
Malheureusement, les infiltrations d'eau et les mouvements structurels ont endommagé les finis de plafond et de mur sur tous les étages, mais particulièrement au 3e niveau. Il est même possible que des matériaux soient contaminés dans ce secteur, vu les infiltrations abondantes qui ont été constatées.

- Les finis sont à dégarnir pour des travaux de renfort structurel;
- Les finis sont à refaire en grande partie pour assurer une résistance au feu entre les étages et à la structure;
- Les finis de mur et de plafond sont particulièrement endommagés par les fissures et infiltrations d'eau.

Tous les finis intérieurs muraux et plafonds sont à démanteler pour être refaits en gypse type X.

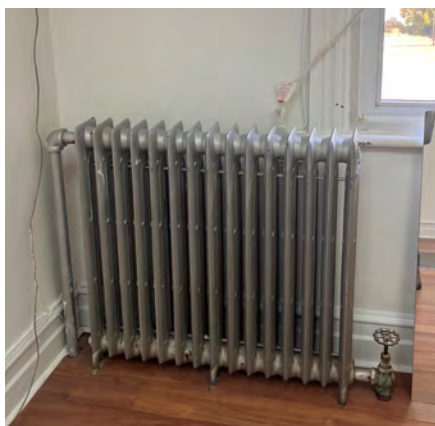
Le chauffage actuel semble être produit par la fournaise à 'huile qui alimente les radiateurs à eau. Lors d'un réaménagement complet, le chauffage devra être revu et il serait intéressant d'envisager un chauffage à l'électricité, adapté aux nouvelles pièces et aux besoins particuliers.

Implanter un nouveau système de chauffage conventionnel électrique, où les plinthes de chauffage seront installées en fonction des nouveaux aménagements.

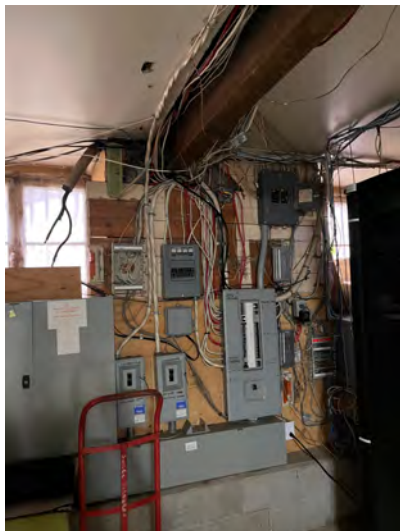
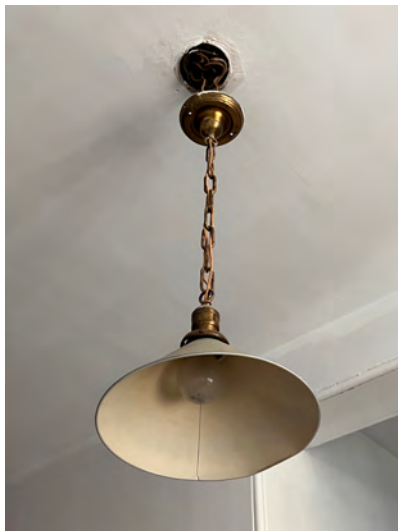
Au même titre que la plomberie, le système électrique devra être refait au complet pour tenir compte de la vétusté des équipements actuels, mais aussi des nouveaux aménagements à venir. Il est possible que l'entrée électrique soit à remplacer pour assurer une capacité suffisante, l'avis d'un ingénieur en électricité pourra être sollicité pour obtenir des réponses sur cette question.

Reconfiguration complète du système électrique en fonction des nouveaux aménagements. Nouveaux luminaires DEL partout dans le bâtiment. Remplacement possible de l'entrée électrique pour assurer une capacité suffisante.

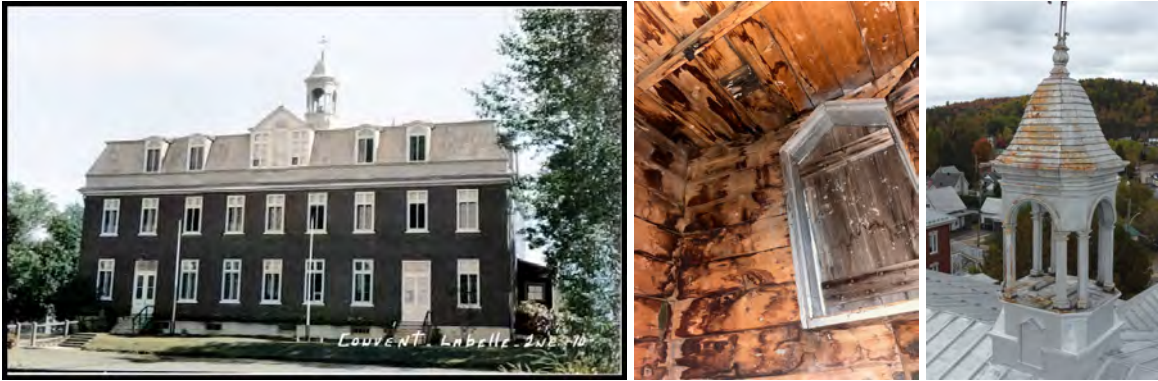
La structure du clocher est encore visible au toit, bien qu'il n'y ait plus de cloche comme telle. Le clocher est un élément distinct qui semble être autoportant. Il est soutenu par une structure de bois dissimulée dans l'entretoit. Nous croyons qu'il est possible, moyennant de la précaution et des mesures de sécurité, de conserver la structure du clocher actuelle. Le renfort de structure prévu au toit pourra s'étendre au bâti sous-jacent du clocher s'il y a lieu. Des travaux d'entretien et de nettoyage du clocher devront cependant être prévus (incluant un possible remplacement des tuiles de la flèche).

Planifier un renfort de structure au bâti de soutien du clocher, inspecter la structure du clocher pour prévoir des interventions d'entretien et de réparation s'il y a lieu.

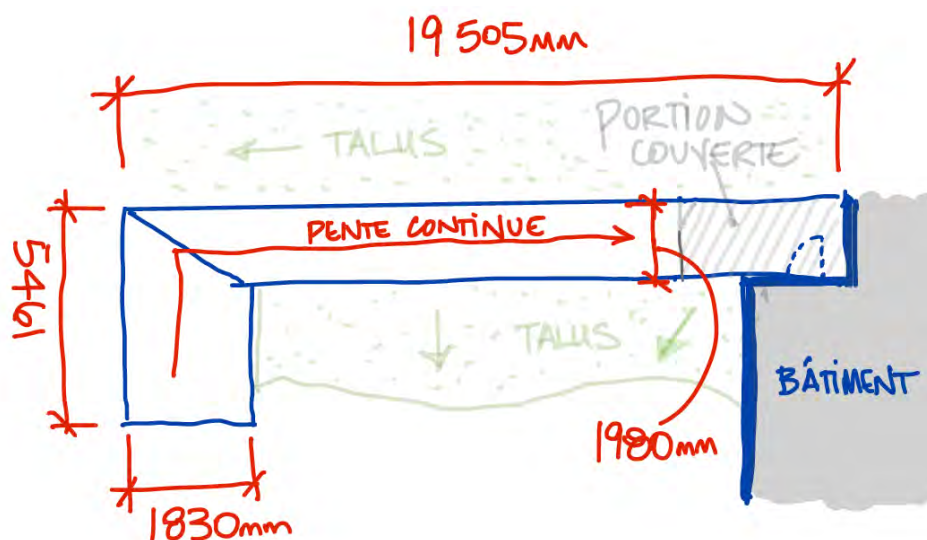
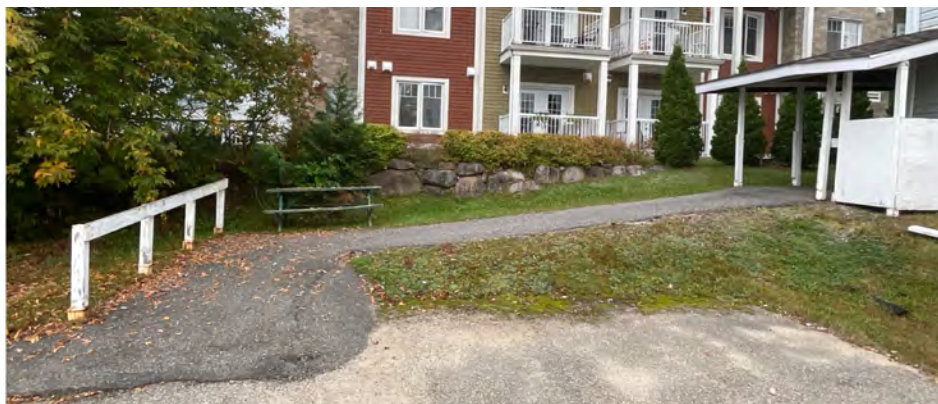
Nous constatons que la rampe d'accès présente plusieurs non-conformités dans sa forme actuelle. Que l'étude soit faite par rapport aux Codes 2010 ou 2015, on constate que cette rampe d'accès ne répond pas aux prescriptions et objectifs d'accessibilité. Les croquis montrés ci-dessous sont issus du guide sur l'accessibilité des bâtiments, rédigé par la RBQ (référence en bas de page).

- La surface inégale de la rampe. Sa construction en asphalte sans drainage est faite suivant le sol. La surface est déformée, inégale et comporte des pentes transversales.
- L'absence de mains-courantes. Des mains-courantes continues devraient obligatoirement être installées de chaque côté de la rampe, Ces mains-courantes devraient être placées de façon à ce qu'il

n'y ait qu'entre 870 mm et 1100 mm entre elles. Il est à noter que la rampe fait actuellement entre 1830 mm et 1980 mm. La largeur devrait donc être réduite.

L'absence de paliers intermédiaires. La rampe ne comporte pas de palier au changement de direction. La rampe devrait également comporter des paliers à tous les 9 m de longueur de pente ce qui n'est pas le cas actuellement.

Reconstruire la rampe d'accès arrière et la rendre conforme aux prescriptions du Code de construction (béton, main-courante, dégagements).
