**ÉTUDE DE FAISABILITÉ - CHANGEMENT USAGE  
ANCIEN COUVENT DE LABELLE, 17 RUE DU COUVENT  
MUNICIPALITÉ DE LABELLE  
RAPPORT FINAL - 11 NOVEMBRE 2024**

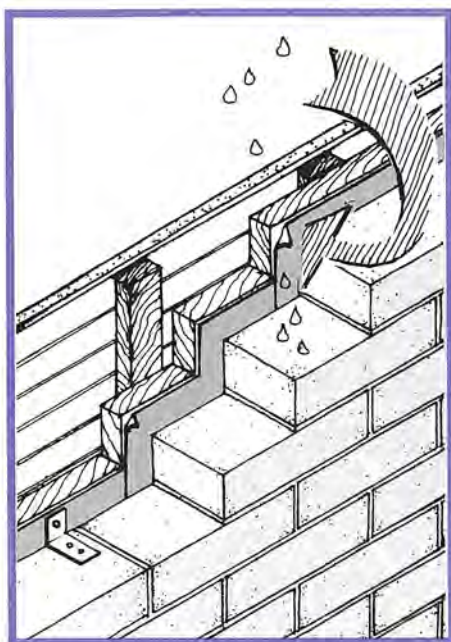
Une inspection visuelle nous a permis de comprendre que le revêtement de brique original est toujours en place. On estime qu'il s'agit d'un parement de brique "appliqué" et non un parement de brique structural. La composition du mur pourrait s'apparenter à ce croquis:

On comprend que la brique est probablement attachée à l'aide de feuillards, à une structure de bois. L'intérieur est composé de plâtre cimentaire sur lattes qui ont pu être observés. Cette composition offre très peu d'isolation, on retrouvera possiblement des copeaux de sciure dans les interstices.

Malheureusement, il est très probable que la brique ne soit pas récupérable. En effet, des fourrures de bois semblent avoir été ancrées à même la brique et le mortier. On se questionne aussi sur la stabilité des attaches à briques (qu'on ne peut malheureusement pas observer). Ces attaches métalliques qui datent d'une centaine d'années ont possiblement été touchées par les infiltrations d'eau dans l'enveloppe et par les mouvements structuraux. Il est possible que la brique actuelle soit instable si l'on dégarnit le revêtement vinyle.

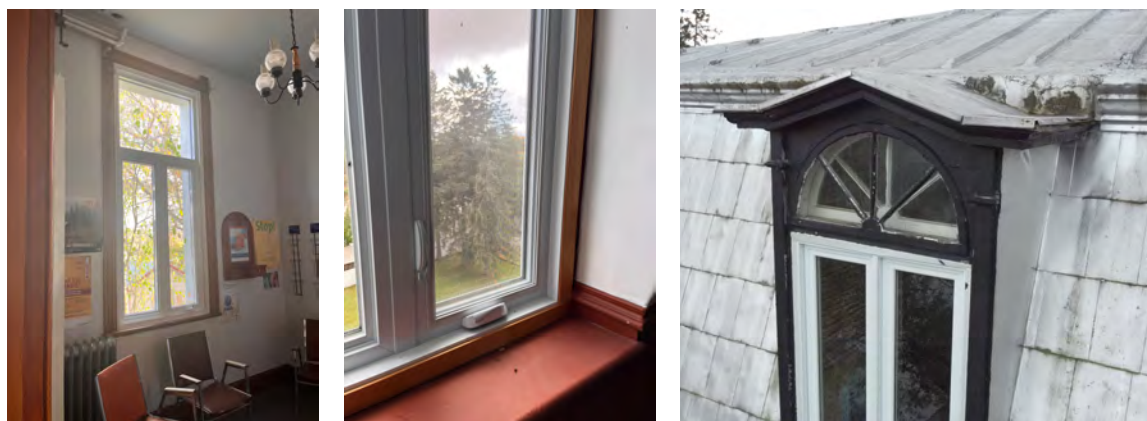
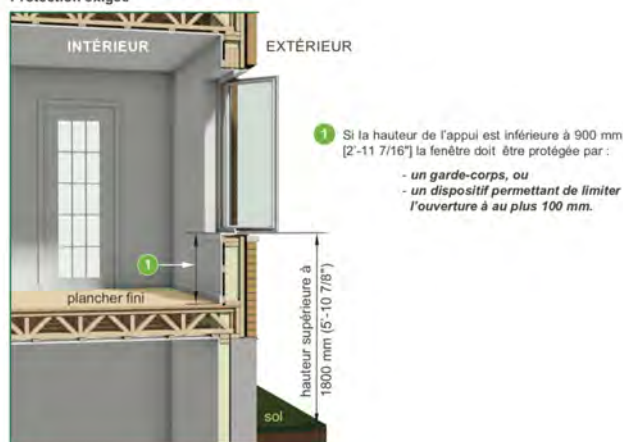
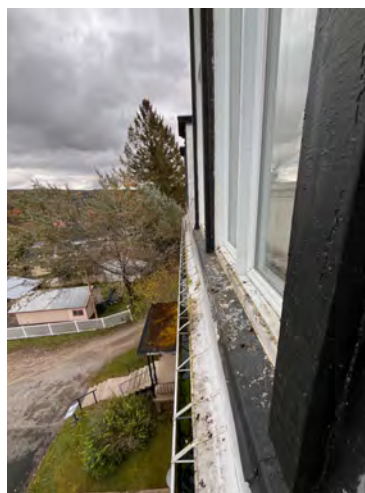
Figure 9.8.8.1. - 01.1  
Protection exigée

Les fenêtres de l'édifice sont en PVC, de qualité contemporaine. On estime qu'elles datent probablement des années 2000. L'état des fenêtres comme tel est correct cependant, ce sont les finis intérieurs et extérieurs au pourtour qui sont complètement vétustes. Les boîtiers des lucarnes sont très endommagés et devraient être refaits au complet. Les tablettes de fenêtres, la mouluration et les cadrages sont endommagés pour beaucoup d'ouvertures. On considère qu'ils sont à refaire avec les finis intérieurs et la toiture (voir sections B30 et C10).

On constate aussi que la partie ouvrante des fenêtres est située à moins de 900 mm du plancher, ce qui contrevient aux prescriptions du Code pour la sécurité. Lors du remplacement des fenêtres (à prévoir dans un horizon de 5-10 ans), il faudra revoir la configuration des ouvrants des fenêtres pour respecter les prescriptions du Code.

- 1 Si la hauteur de l'appui est inférieure à 900 mm [2'-11 7/16"] la fenêtre doit être protégée par :
- un garde-corps, ou
  - un dispositif permettant de limiter l'ouverture à au plus 100 mm.

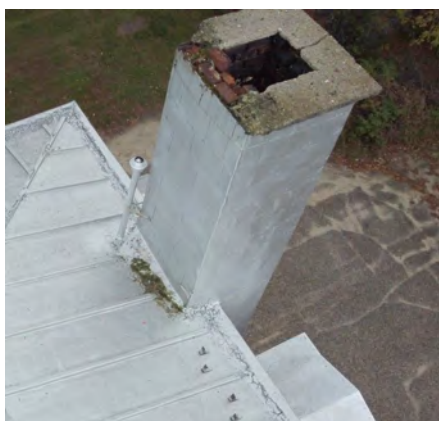
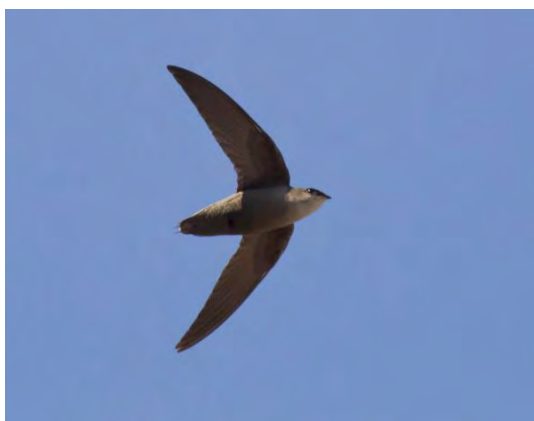
Cependant, il a été porté à notre attention que la cheminée actuelle pourrait être utile à une espèce d'oiseau indigène: le martinet ramoneur. En effet, ces petits oiseaux ont l'habitude de nidifier dans les cheminées de pierre ou de brique du Québec. La cheminée pourrait être réparée, pour être dédiée au martinet ramoneur.

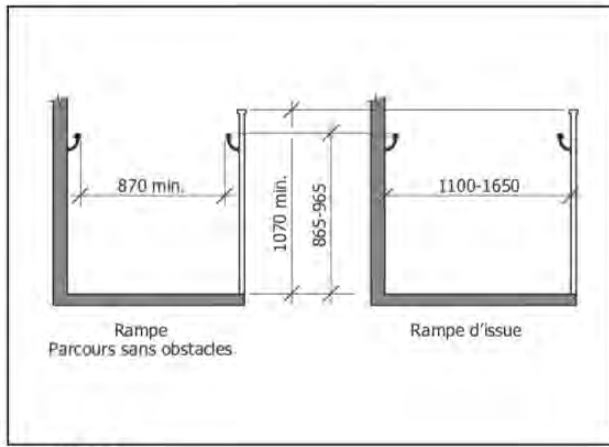
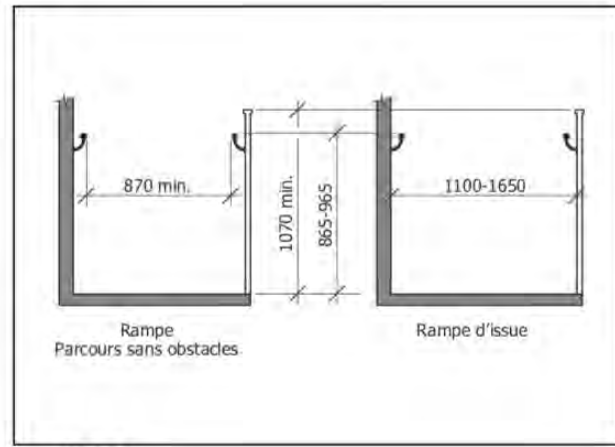
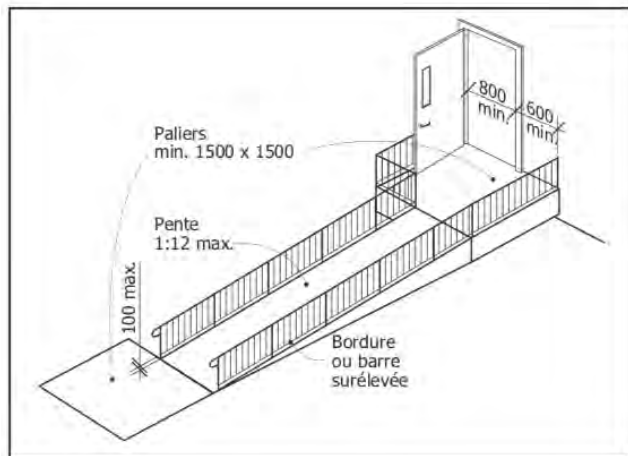
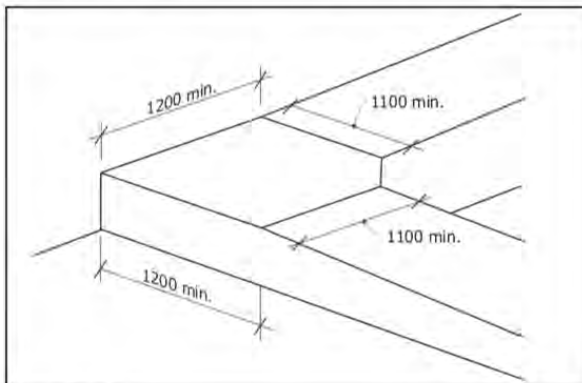
- La surface inégale de la rampe. Sa construction en asphalte sans drainage est faite suivant le sol. La surface est déformée, inégale et comporte des pentes transversales.
- L'absence de mains-courantes. Des mains-courantes continues devraient obligatoirement être installées de chaque côté de la rampe, Ces mains-courantes devraient être placées de façon à ce qu'il

n'y ait qu'entre 870 mm et 1100 mm entre elles. Il est à noter que la rampe fait actuellement entre 1830 mm et 1980 mm. La largeur devrait donc être réduite.

L'absence de paliers intermédiaires. La rampe ne comporte pas de palier au changement de direction. La rampe devrait également comporter des paliers à tous les 9 m de longueur de pente ce qui n'est pas le cas actuellement.

Reconstruire la rampe d'accès arrière et la rendre conforme aux prescriptions du Code de construction (béton, main-courante, dégagements).

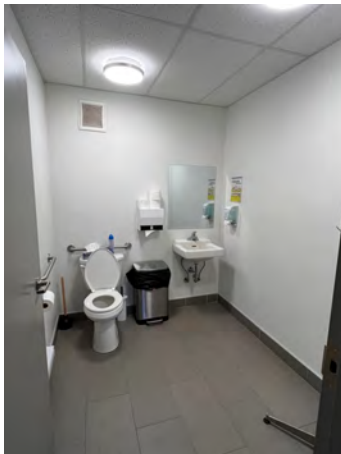
L'aire de plancher du rez-de-chaussée est présentement desservie par une salle de toilette pour personnes à mobilité réduite. Cette salle de toilette a été aménagée récemment et semble répondre aux exigences. Nous proposons de conserver cette salle de toilette lors d'un réaménagement du rez-de-chaussée.
